## Evaluasi kondisi permukaan jalan metode *pavement condition indeks* dalam meningkatkan keselamatan pada Ruas Penghubung Weleri-Sukorejo

Hasna Aulia Rahma\* Riza Phahlevi Marwanto, Yogi Oktopianto

Program Studi Rekayasa Sistem Transportasi Jalan, Politeknik Keselamatan Transportasi Jalan, Tegal, Jawa Tengah, Indonesia

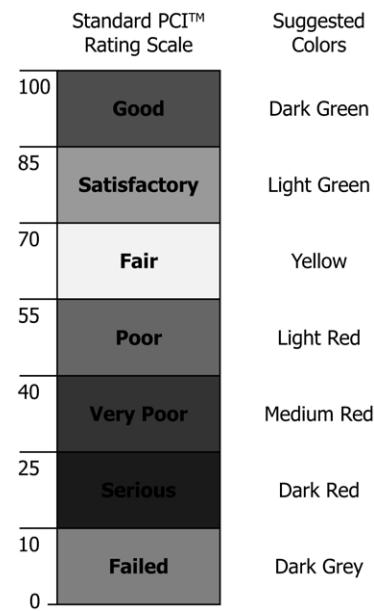
**Gambar 3.** Rating skala penilaian PCI (Shanin,1994)

Metode ini memberikan penilaian numerik terhadap kondisi permukaan perkerasan jalan dengan skala 0-100, di mana nilai 0 menunjukkan kondisi terburuk dan 100 merepresentasikan kondisi terbaik (Shanin, 1995). Data yang terkumpul kemudian dianalisis dengan menghitung luas dan persentase kerusakan berdasarkan jenis serta tingkat keparahannya (*severity level*), yaitu *low* (L), *medium* (M), dan *high* (H)(Muizzi, 2023). Selanjutnya, nilai PCI dihitung untuk setiap unit kerusakan guna menentukan tingkat kerusakan jalan, yang diklasifikasikan berdasarkan skala rating PCI (Hazifa et al., 2022) sesuai dengan Gambar 3.

sebelumnya yang menghasilkan nilai pada segmen 4 adalah 89 sehingga dapat diklasifikasikan jenis kerusakan dengan menggunakan Gambar 2. Yaitu terletak pada rentang 85 – 100 dengan kondisi permukaan perkerasan jalan *good* (Rifqi Fauzi Dhiaulhaq & Fauzan, 2022).

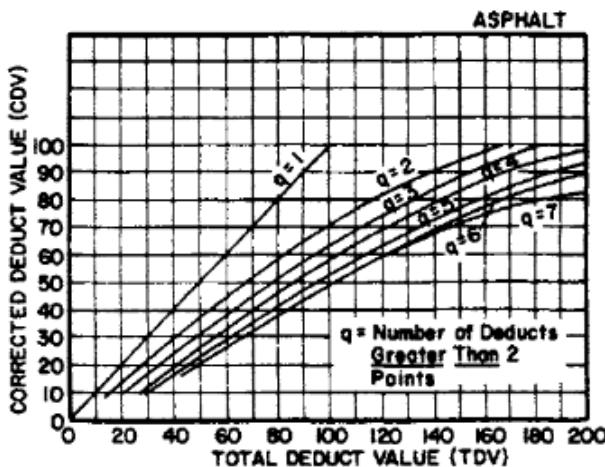
**Gambar 4.** Grafik Hubungan CDV dan TDV  
(Shanin, 1994)

Nilai ini dihasilkan dari analisis kurva dari hubungan dari *total deduct value* (TDV) dengan *correct deduct value* (CDV) dengan catatan bahwa lengkungan kurva harus sesuai dengan nilai *individual deduct value* melebihi dari 2 yang disebut sebagai nilai (*q*)(Tambunan et al., 2023). Sebelum menentukan nilai CDV terlebih dahulu harus ditentukan nilai *CDV maksimum* yang terlebih dahulu yang terkoreksi, yang hasilnya diperoleh dari pendekatan *deduct value* dengan menetapkan nilai terkecilnya nilainya sama dengan 2. Nilai *q* kemudian akan berkurang hingga

mencapai  $q = 1$ . Selanjutnya *deduct value* ditotalkan (TDV) serta dapat dihubungkan dengan nilai TDV dengan nilai  $q$  (Shanin, 1994).

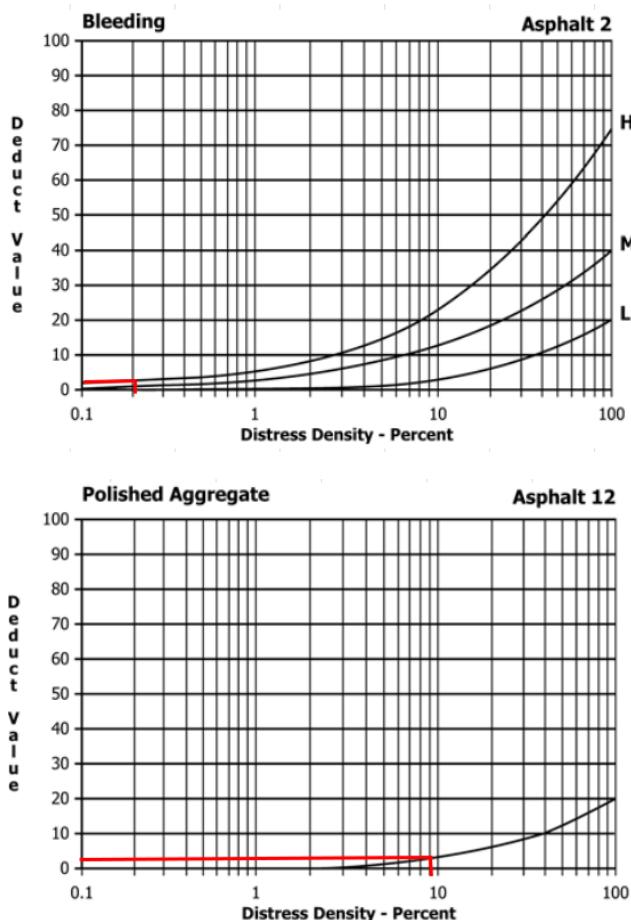
**Gambar 5.** Hubungan kerusakan jalan dengan *deduct value*  
(Shanin, 1994)

Dalam menentukan besaran angka *deduct value* digunakan kurva hubungan *density* dengan *deduct value*. Sebagai contoh dalam perhitungan pada segmen 4 sebagai berikut menurut (Palilati et al., 2025). Berdasarkan gambar 4 nilai *Polished Aggregate* (*H*) dengan *density* 8.91% dan *severity High* memiliki nilai 6, sementara *Medium* (*M*) bernilai 3. *Bleeding* memiliki dampak terkecil dengan *deduct value* 2 (Yamali et al., 2020).

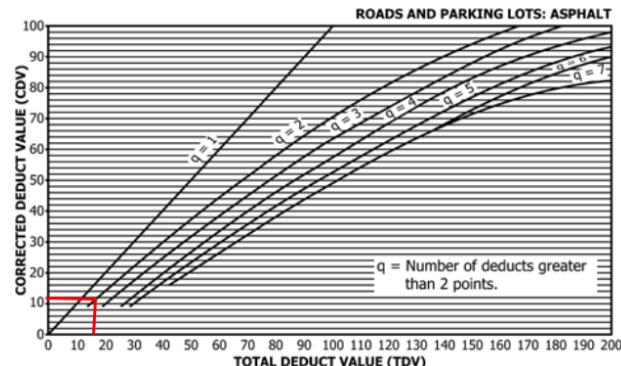
**Gambar 6.** Hubungan CDV dan TDV segmen 4  
(Shanin, 1994)

Untuk dapat menentukan besaran *correct deduct value* (CDV) didapat dengan kurva yang menunjukkan hubungan total *deduct value* (TDV) dan *q*, dalam analisis segmen 4 pada Gambar 6.

Dengan menghubungkan garis dari nilai TDV dengan nilai *q* didapatkan nilai CDV untuk tiap TDV dan *q* dengan menggunakan grafik hubungan di atas. Dapat dilihat pada kurva untuk nilai TDV = 11 dan *q* = 3 nilai CDV adalah 12. Sehingga untuk menghitung nilai PCI segmen 4 digunakan rumus pada Persamaan (2).

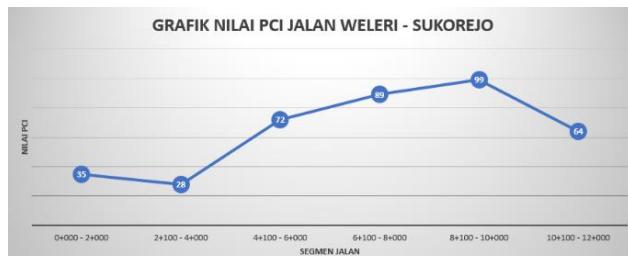
**Gambar 7** Grafik nilai PCI Jalan Weleri-Sukorejo

Berdasarkan grafik nilai *Pavement Condition Index* (PCI) pada ruas Jalan Weleri – Sukorejo, terlihat bahwa kondisi perkerasan jalan bervariasi pada setiap segmen. Nilai PCI terendah terdapat pada segmen 2+100 hingga 4+000 dengan nilai 28, yang mengindikasikan kondisi jalan sangat buruk dan

membutuhkan penanganan segera. Segmen sebelumnya, yaitu 0+000 hingga 2+000, juga menunjukkan nilai rendah sebesar 35. Kondisi jalan mulai membaik secara signifikan pada segmen 4+100 hingga 6+000 dengan nilai PCI sebesar 72, dan terus meningkat pada segmen 6+100 hingga 8+000 menjadi 88. Puncak kondisi terbaik tercatat pada segmen 8+100 hingga 10+000 dengan nilai PCI sebesar 99, yang menunjukkan kondisi perkerasan sangat baik. Namun, pada segmen 10+100 hingga 12+000, nilai PCI kembali menurun menjadi 64, yang menunjukkan adanya penurunan kualitas meskipun masih dalam kategori cukup baik. Secara keseluruhan, tren grafik menunjukkan adanya fluktuasi kondisi perkerasan yang dapat menjadi dasar evaluasi prioritas pemeliharaan dan rehabilitasi jalan pada segmen-segmen dengan nilai PCI rendah.

- Segmen dengan Kategori “Very poor” ( $PCI < 40$ )  
Pada segmen 0+000–2+000 ( $PCI = 35$ ) dan segmen 2+100–4+000 ( $PCI = 28$ ), ditemukan kerusakan serius yang memerlukan rehabilitasi struktural menyeluruh . Tindakan yang disarankan meliputi pengupasan lapisan perkerasan rusak (*milling*), penguatan struktur dasar, dan pelapisan ulang dengan campuran beraspal panas (*hot mix asphalt*)sesuai ketentuan teknis dalam Permen PUPR No. 13 Tahun 2011 tentang Tata Cara Pemeliharaan dan Penanganan Jalan.

- Segmen dengan Kategori “Satisfactory” dan “Fair” ( $PCI 40–70$ )  
Segmen 10+100–12+000 ( $PCI = 64$ ) dan segmen 4+100–6+000 ( $PCI = 72$ ) memerlukan pemeliharaan berkala berupa pelapisan ulang (*overlay*) atau *mill and overlay* pada bagian yang menunjukkan keausan, serta tambalan pada retakan struktural. Pemeliharaan ini bertujuan untuk mencegah kerusakan berlanjut dan menurunkan biaya rehabilitasi di masa depan.

- Segmen dengan Kategori “Good” ( $PCI \geq 85$ )  
Segmen 6+100–8+000 ( $PCI = 89$ ) dan segmen 8+100–10+000 ( $PCI = 99$ ) direkomendasikan untuk dilakukan pemeliharaan rutin guna menjaga kondisi optimal, seperti *crack sealing*, *patching* pada lubang-lubang kecil, dan pembersihan
