## Inspeksi keselamatan jalan di Ruas Jalan Hang Tuah-Mayjend D.I. Panjaitan Kota Tegal

**ABSTRACT:** Roads play an important role in supporting community mobility, goods distribution, and regional economic growth. However, poor road conditions, inadequate geometric design, and incomplete traffic facilities often increase the risk of traffic accidents. The Hang Tuah–Mayjend D.I. Panjaitan Road corridor in Tegal City serves as a major urban route with dense traffic and mixed vehicle movements. This study aims to conduct a comprehensive road safety inspection by integrating the Hazard Identification, Risk Assessment and Risk Control (HIRARC) method with the Surface Distress Index (SDI) approach. The HIRARC method was used to identify hazards, assess risk levels, and determine appropriate risk control measures, while the SDI method was applied to evaluate pavement conditions based on surface distress observations. The results indicate that the main hazards found along the corridor include roadside activities, geometric deficiencies, inadequate traffic signs, and construction materials located on the roadside. The HIRARC analysis showed that most identified hazards were classified as

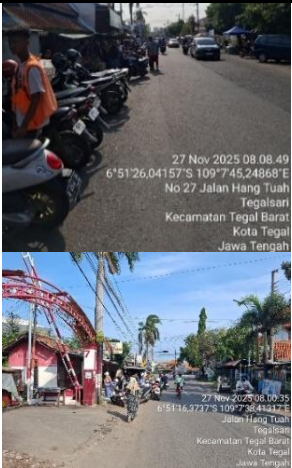
| No. | Potensi Bahaya | Potensi Penyebab |
|---|---|---|
| 1 | Aktivitas hambatan samping (Pedagang, pejalan kaki, dan kendaraan parkir) | a. Pedagang kaki lima berjalan hingga memasuki badan jalan.<br>b. Pembeli yang berjalan kaki menutupi sebagian badan jalan.<br>c. Pembeli yang menggunakan sepeda motor memarkir kendaraannya secara tidak tertib di bahu jalan. |

| No | Potensi Bahaya | Potensi Penyebab |
|---|---|---|
| 1 | Aktivitas hambatan sampng (Pedagang, pejalan kaki, dan kendaraan parkir) | <p>27 Nov 2025 08.08.49<br/>6°51'26,04157"S 109°7'45,24868"E<br/>No 27 Jalan Hang Tuah<br/>Tegalsari<br/>Kecamatan Tegal Barat<br/>Kota Tegal<br/>Jawa Tengah</p> <p>27 Nov 2025 08.10.35<br/>6°51'16,9717"S 109°7'38,4147"E<br/>Jalan Hang Tuah<br/>Tegalsari<br/>Kecamatan Tegal Barat<br/>Kota Tegal<br/>Jawa Tengah</p> |

| No. | Potensi Bahaya | Dampak/Risiko | Pengendalian |
|---|---|---|---|
| 1 | Aktivitas hambatan samping (Pedagang, pejalan kaki, dan kendaraan parkir) | Tabrakan antara pengendara dan pengguna jalan lain | a. Penertiban pedagang kaki lima dan penataan area khusus untuk kegiatan berdagang.<br>b. Penyediaan trotoar dan jalur pejalan kaki yang memadai. |

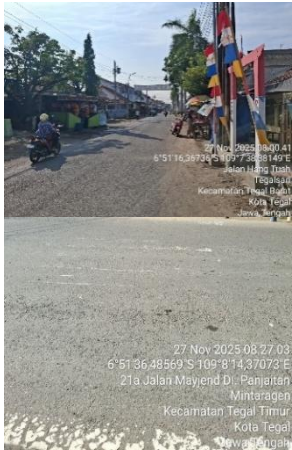
| No. | Potensi Bahaya | Potensi Penyebab |
|---|---|---|
| 2 | Defisiensi marka jalan | Sebagian besar marka jalan mengalami pemudaran yang disebabkan oleh faktor cuaca serta tingginya intensitas lalu lintas. |

| No | Potensi Bahaya | Potensi Penyebab |
|---|---|---|
| 2 | Defisiensi marka jalan | <p>27 Nov 2025 08.00.41<br/>6°51'16,3873"S 109°7'38,8149"E<br/>Jalan Hang Tuah<br/>Tegalsari<br/>Kecamatan Tegal Barat<br/>Kota Tegal<br/>Jawa Tengah</p> <p>27 Nov 2025 08.27.03<br/>6°51'36,48569"S 109°8'14,37073"E<br/>21a Jalan Mayjend D.I. Panjaitan<br/>Mintaragen<br/>Kecamatan Tegal Timur<br/>Kota Tegal<br/>Jawa Tengah</p> |

| No. | Potensi Bahaya | Dampak/Risiko | Pengendalian |
|---|---|---|---|
| 2 | Defisiensi marka jalan | a. Kehilangan panduan visual<br>b. Manuver berbahaya | a. Pengecatan ulang marka secara berkala.<br>b. Penggunaan material marka berstandar retroreflektif |

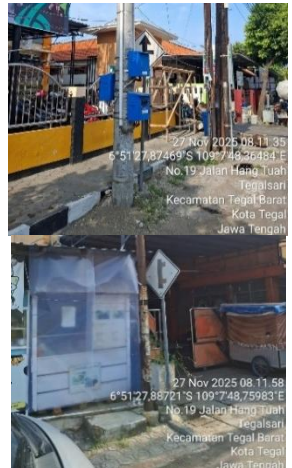
| No. | Potensi Bahaya | Potensi Penyebab |
|---|---|---|
| 4 | Defisiensi perambuan | a. Rambu lalu lintas tertutup oleh tiang listrik.<br>b. Rambu lalu lintas terhalang oleh vegetasi.<br>c. Warna dasar rambu lalu lintas mengalami pemudaran. |

| No | Potensi Bahaya | Potensi Penyebab |
|---|---|---|
| 4 | Defisiensi perambuan | <p>27 Nov 2025 08.11.35<br/>6°51'27,87469"S 109°7'48,26484"E<br/>No.19 Jalan Hang Tuah<br/>Tegalsari<br/>Kecamatan Tegal Barat<br/>Kota Tegal<br/>Jawa Tengah</p> <p>27 Nov 2025 08.11.58<br/>6°51'27,88721"S 109°7'48,75983"E<br/>No.19 Jalan Hang Tuah<br/>Tegalsari<br/>Kecamatan Tegal Barat<br/>Kota Tegal<br/>Jawa Tengah</p> |

| No. | Potensi Bahaya | Dampak/Risiko | Pengendalian |
|---|---|---|---|
| 4 | Defisiensi perambuan | Risiko manuver salah dan kecelakaan akibat salah interpretasi. | Pemasangan ulang rambu yang tertutup dan pemangkasan vegetasi yang menghalangi. |

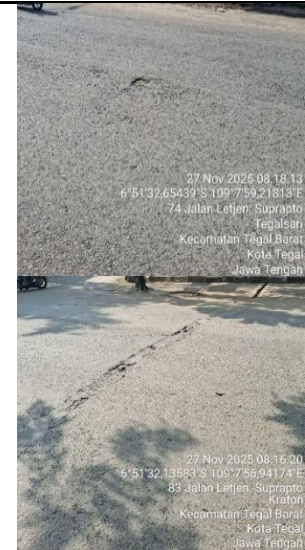
| No. | Potensi Bahaya | Potensi Penyebab |
|---|---|---|
| 5 | Defisiensi kondisi fisik permukaan jalan | Adanya kerusakan dengan tipe lubang, retak melintang, retak memanjang, tambalan, dan alur. |

5 Defisiensi kondisi fisik permukaan jalan

| No. | Potensi Bahaya | Dampak/Risiko | Pengendalian |
|---|---|---|---|
| 5 | Defisiensi kondisi fisik permukaan jalan | Kecelakaan akibat kerusakan jalan (lubang, retakan, alur) | Perbaikan lubang dan retak dengan ( <i>patching dan overlay</i> ). |

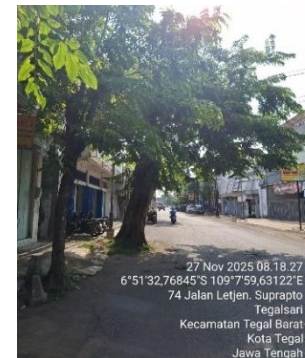
| No. | Potensi Bahaya | Potensi Penyebab |
|---|---|---|
| 7 | Pohon dan tanaman pada sisi jalan | Terdapat pohon yang masuk ke badan jalan. |

7 Pohon dan tanaman pada sisi jalan

| No. | Potensi Bahaya | Dampak/Risiko | Pengendalian |
|---|---|---|---|
| 7 | Pohon dan tanaman pada sisi jalan | Risiko pohon tumbang | Penataan dan penanaman pohon sesuai standar ruang bebas jalan. |
